表面贴装问题排解手册

常见的表面贴装问题解答

表面贴装问题排解

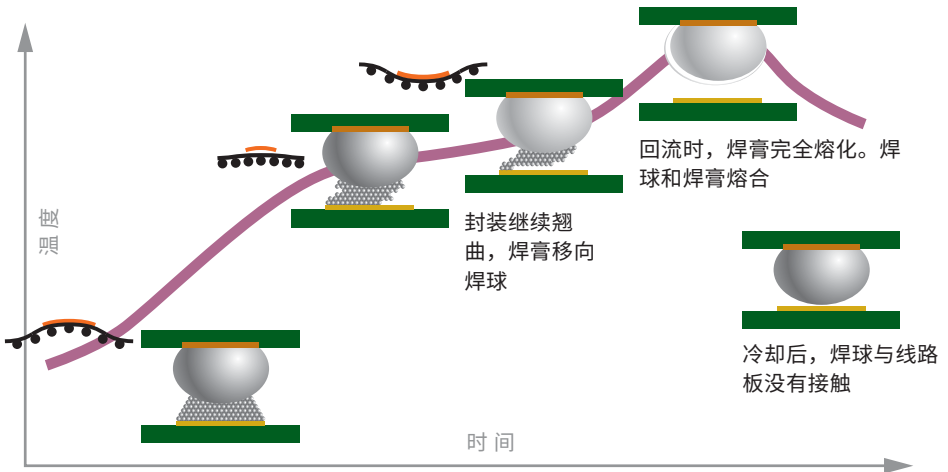
无润湿空焊缺陷形成机理

在恒温时，由于翘曲导致封装移位；在150-180°C之间，焊膏从线路板上脱离。

焊膏更倾向于润湿焊球而不是线路板

上述说明和图片来自Intel 于SMTAI 发表的文章: "Fundamentals of the Non-Wet Open BGA Solder Joint Defect Formation," Dudi Amir.
